## Doplňující informace k uzavření trasy Dalečín - Unčín

### Stanovisko geotechnika zhotovitele ke stavu SO 101.2 – Zajištění svahu zářezu

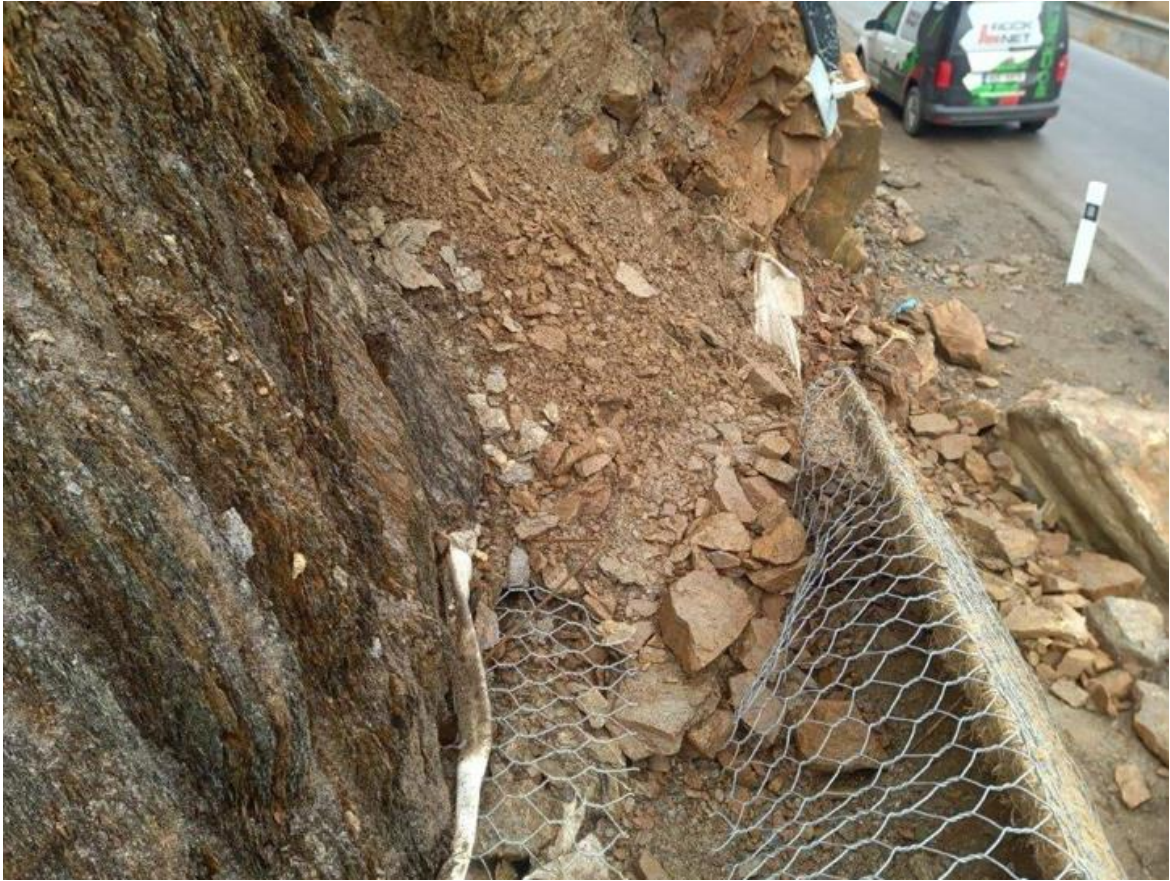
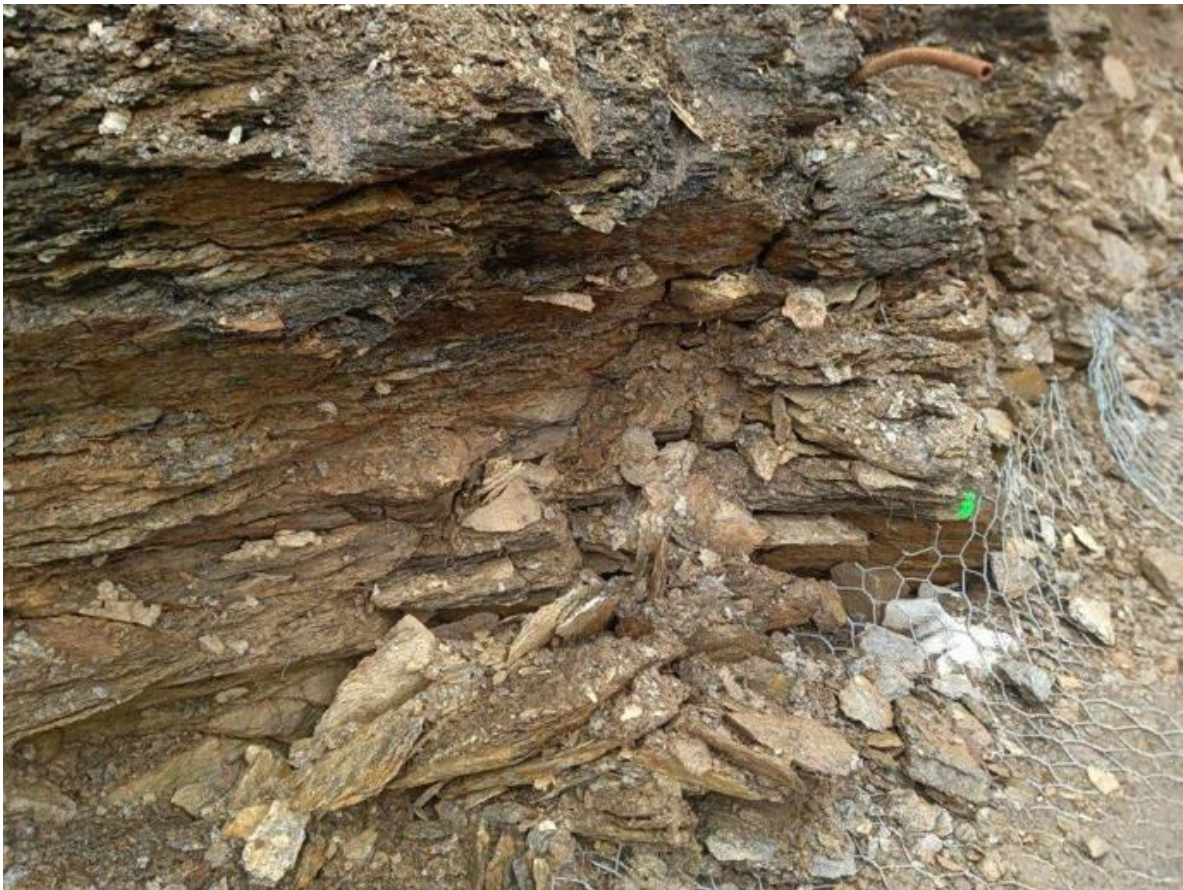
Dne 21.2.2023 byl proveden zápis geotechnika o aktuálním stavu části svahu nezajištěného odřezu svahu nad nedokončeným zemním ochranným valem.

*Dnešního dne dokumentovány změny na svahu nad nedokončeným zemním valem ve staničení km 0,932 - 0,965. Vlivem masivního nasycení vodou, výrazných klimatických změn teplot v rozsahu 10°C během 12 h, tak je dokumentován pomalý pohyb degradovaného pohybu svahu v celé šíři svahu v mocnosti 0,6 - 1,5 m. V případě dalších výrazných změn teplot a opakování mrazových cyklů je velmi vysoké riziko dílčího či úplného uvolnění této masy. Hrozí částečné zavalení komunikace a omezení či vyloučení provozu. V současné době nelze k pokračující výstavbě na SO 202 a provozu na silnici II/357 přistoupit k dílčímu či celkovému odtěžení této rizikové masy. Pohybu nelze také v současnosti ani technicky zabránit. Situaci je tak nutné sledovat z hlediska předpovědi počasí a je nutné připravit havarijný plán v případě aktivace a uvolnění této degradované vrstvy svahu. Masiv je vlivem zimních klimatických podmínek extrémně nasycen vodou a změny teplot dále urychlují proces degradace a rozvolnění masivu. Zhotovitel tak provádí neustálý monitoring tohoto místa. O případných změnách stavu bude neprodleně kontaktovat dotčené složky stavby a místní orgány. K aktivaci uvolnění hmot může pravděpodobně dojít v rozsahu 4 hodiny ránní do 11 hodiny dopolední, kdy dochází k největším teplotním změnám. Je vysoce pravděpodobné, že k dílčímu či celkovému uvolnění hmot dojde.*

Tento zápis doplňuji následujícími doporučeními návazných opatření. Je nutné sdělit, že za aktuální stav na stavbě plně odpovídá zhotovitel, jelikož se stále jedná o provozovanou stavbu s omezeným veřejným provozem. V současné době nelze určit, jak velké množství hmot se může uvolnit. S ohledem na dokumentovaný stav a předchozí průběh výstavby v dané geologii, se však opad malého rozsahu do 0,3 m<sup>3</sup> dá vymezit jen na ojedinělý případ. V daných podmínkách je nutné předpokládat uvolnění hmot v objemu 1 – 75 m<sup>3</sup>. Jakýkoli pohyb hmot nad 5 m<sup>3</sup> je již velmi rizikový pro veřejný provoz na komunikaci. Případně instalovaná ochranná opatření v podobě betonových svodidel typ NEW JERSEY by byla schopna zajistit opad do objemu 2,5 – 5 m<sup>3</sup>.
